Rapport sur le suivi morphosédimentaire du sillon de Talbert pour l'année 2015

Août 2016

Suivi morphosédimentaire du Sillon de Talbert pour l'année 2015
(Commune de Pleubian – Période de septembre 2014 à septembre 2015)

**COMMUNE DE PLEUBIAN (CÔTES D'ARMOR) ET
CONSERVATOIRE DE L'ESPACE LITTORAL ET DES RIVAGES LACUSTRES**

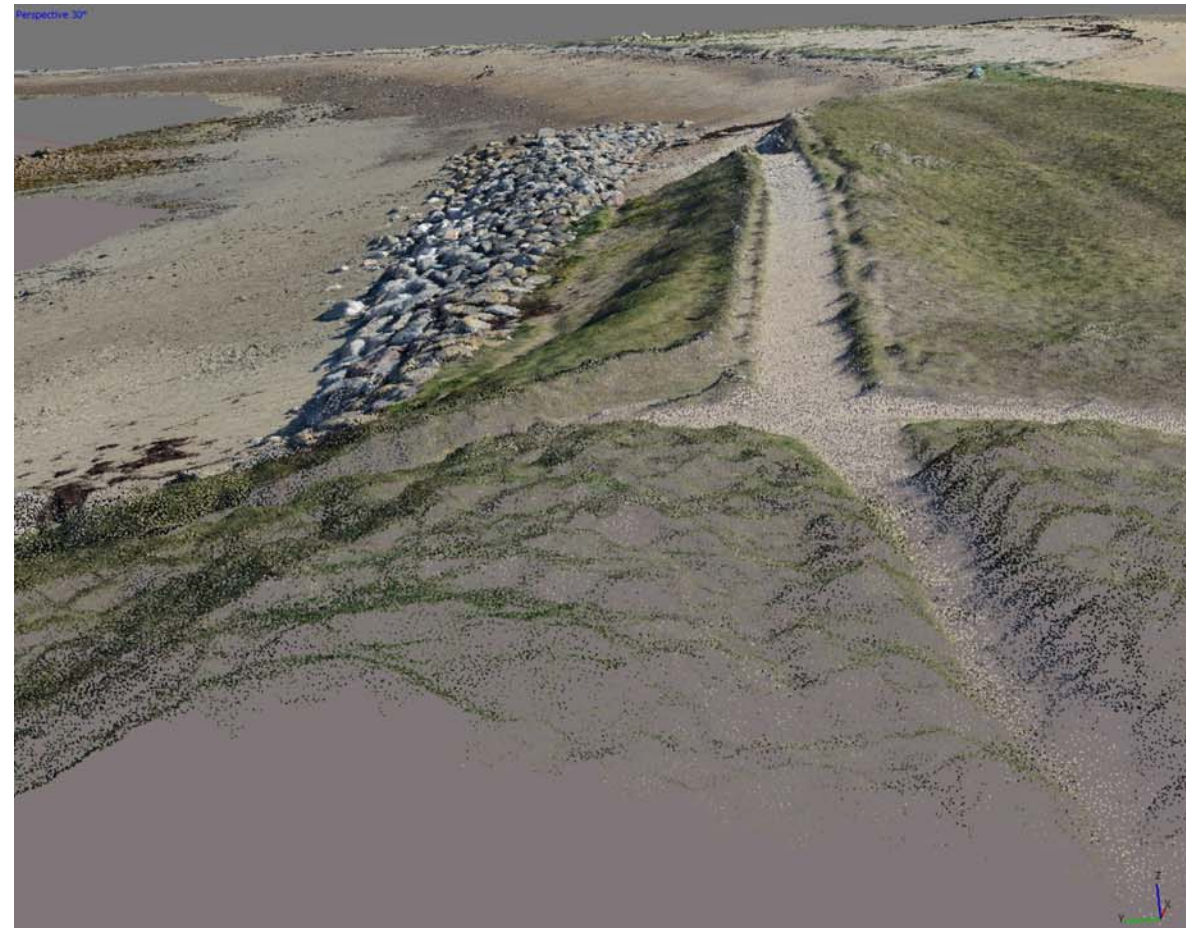
Figure 4 : Nuage dense de points topographiques obtenu à partir du traitement des prises de vues aériennes.

Au total, 744 clichés aériens ont été utilisés. Avant chaque survol, un ensemble de 74 cibles a été positionné au sol (fig. 3) et leur position a été relevée au DGPS. Les coordonnées de ces cibles ont été utilisées pour géoréférencer les prises de vue et le nuage de points topographiques produit (fig. 4). Cette méthode a permis de produire deux principales données : (i) une orthophotographie de la zone survolée (fig. 5) et (ii) un nuage de points de très forte densité comptant 56 812 000 de points, soit 146 points en moyenne par m². Afin de limiter le poids des données produites et de faciliter leur interprétation, un Modèle Numérique de Terrain a été généré (fig. 6). Dans cette étude, l'orthophotographie et le MNT-drone sont fournis avec une résolution de 10x10 cm, soit une résolution 10 fois supérieure au MNT produit à partir des mesures au DGPS (MNT-DGPS), comme on peut le constater sur les zoom réalisés au niveau de la « taille de guêpe », dans la partie proximale du Sillon (fig. 7 et 8).
